Budynek garażowy z wieżą
Będargowo dz. nr 58/1 obręb Będargowo gmina Kołbaskowo

Ekspertyza techniczna

EKSPERTYZA TECHNICZNA

Oceniająca stan techniczny budynku garażowego wraz z wieżą ppoż. Lokalizacja:
Będargowo, gmina Kołbaskowo, działka nr 59/1, obręb Będargowo.

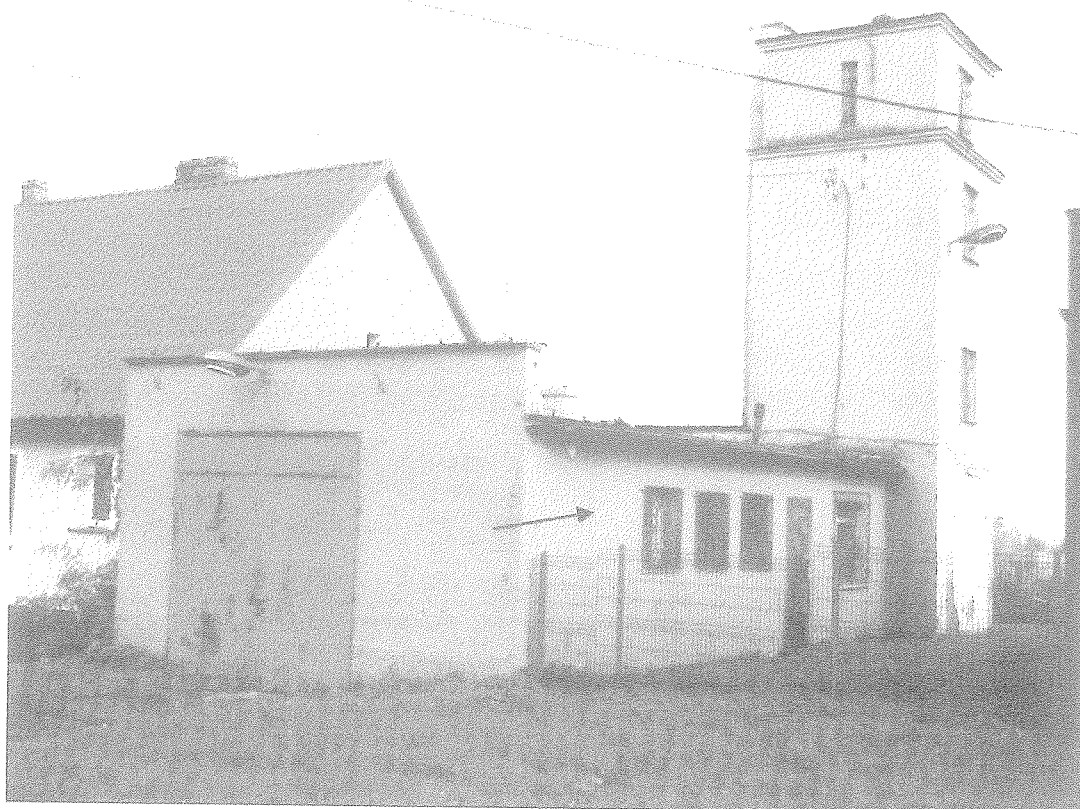
FOT. 1 Elewacja – widok ogólny.

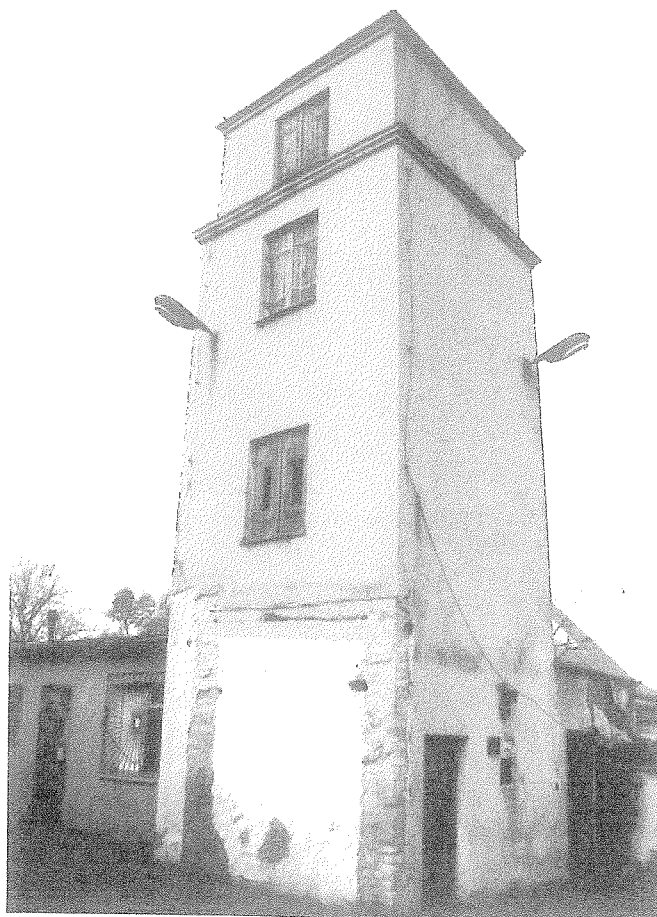
FOT. 2 Elewacja – wieża ppoż.

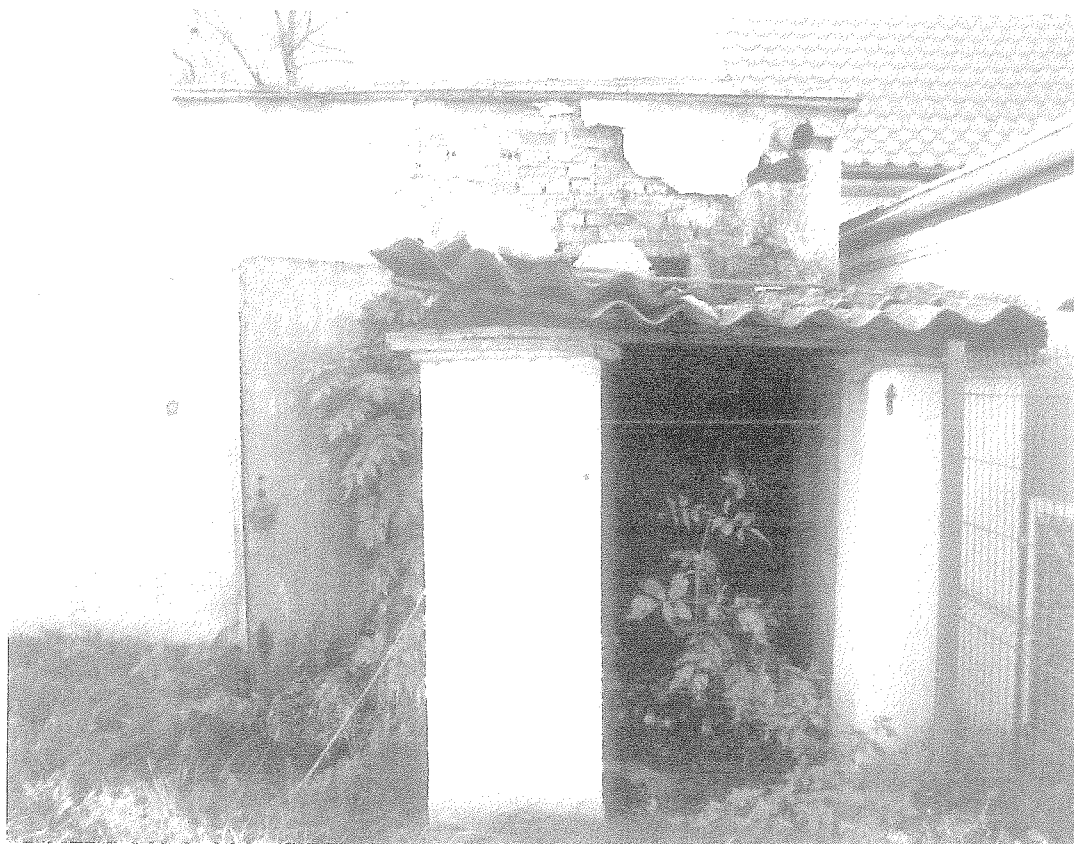
FOT. 3 Elewacja wschodnia – kotłownia.

- Po uzyskaniu odpowiednich pozwoleń wyburzenie kotłowni na podstawie projektu budowlanego rozbiórka (lokalizacja bezpośrednio przy granicy działki).
- Naprawa otuliny nadproża nad wjazdem do garażu.

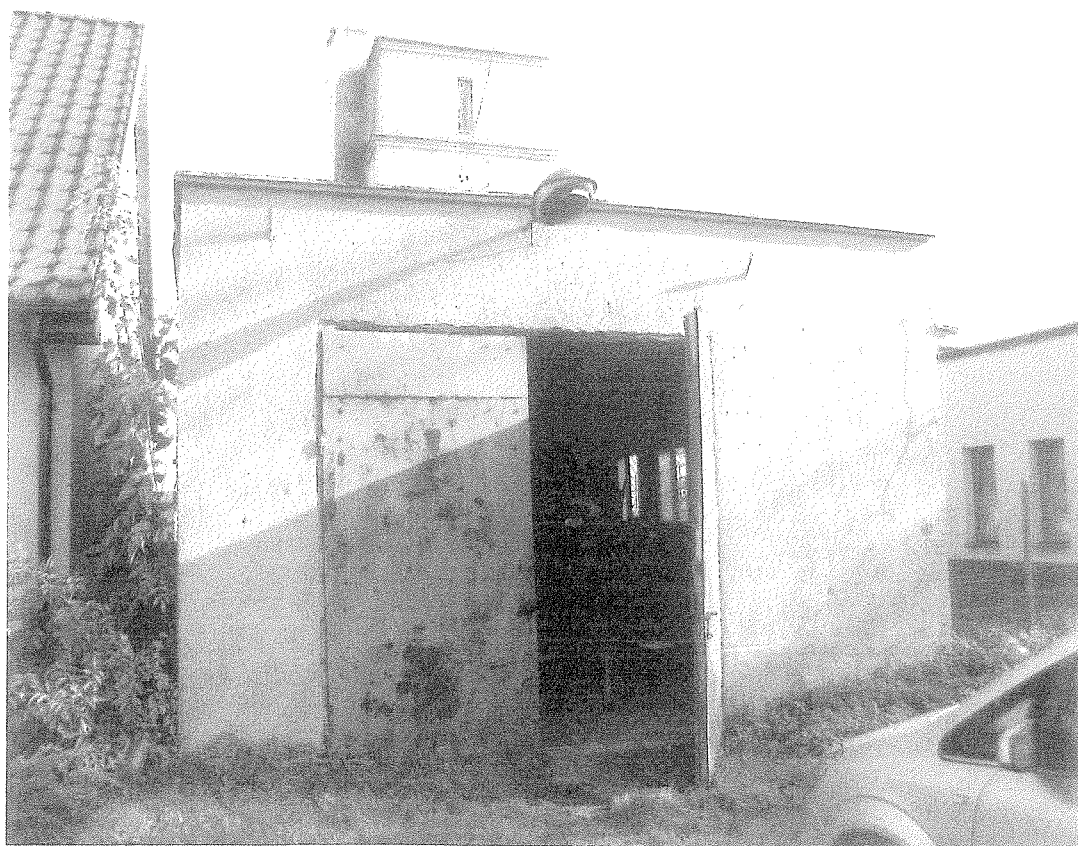
FOT. 4 Elewacja frontowa (zachodnia).

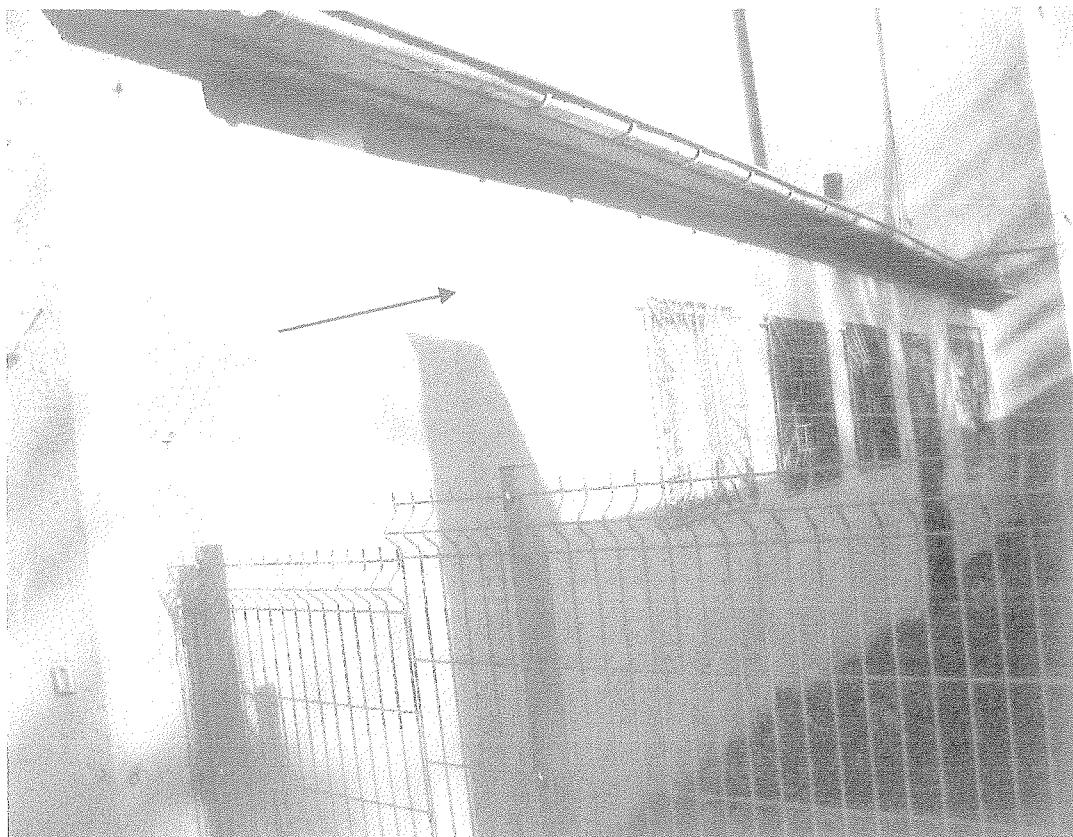
W odkrywce pod fundamentami stwierdzono występowanie humusu. Brak izolacji pionowej poziomej ścian i fundamentów. Odkrywkę wykonano w miejscu wystąpienia w ścianie zewnętrznej pęknięcia na szerokość max 2,5 cm. Pęknięcie występuje w stropie, obu ścianach zewnętrznych, oraz w posadzce w tej samej odległości od ściany frontowej. W ścianie fundamentowej pęknięcie zanika i poniżej poziomu terenu nie występuje.

Kształt i kierunek występującego zarysowania może być spowodowany wieloma przyczynami. Może to być np. posadowienie części budynku na gruncie nienośnym, może to być także wymywanie i uplastycznienie gruntu pod fundamentem ściany frontowej, a także występowanie w gruncie pod budynkiem starych fundamentów – zgadza się to z istniejącą linią zabudowy budynku sąsiedniego.

Występują widoczne spękania ścian i zarysowania tynków. Pęknięcia pionowe i ukośne, które osiągają szerokość do 2,5 cm, występują w obu ścianach zewnętrznych, podłużnych, w stropodachu i płycie posadzki w tej samej odległości od ściany frontowej fot. 5, i 6, oraz fot. 9+11. Jest to zgodne z linią zabudowy sąsiedniego budynku. Brak remontów bieżących widoczny jest na wewnętrznej powierzchni ścian w postaci masowo łuszczącej się farby.

FOT. 5 Pęknięcie ściany podłużnej, południowej.

- Sprawdzenie, oraz udrożnienie istniejącej kanalizacji deszczowej.
- Założenie na ścianach w miejscu występowania rys gipsowych plomb, w celu sprawdzenia czy szerokość rys. jest ustabilizowana.

- Wykonanie kontrolnych odwiertów geologicznych.
- W przypadku posadowienie istniejących fundamentów na gruncie nienośnym należałoby przeanalizować sposób ich wzmocnienia lub pogłębienia zgodnie z projektem budowlano-wykonawczym.

- Georadarem (lub innym sposobem) sprawdzić istnienie pod budynkiem starych fundamentów.
 - Osuszenie ścian fundamentowych i fundamentów, następnie wykonanie izolacji pionowej typu lekkiego – bitumicznej

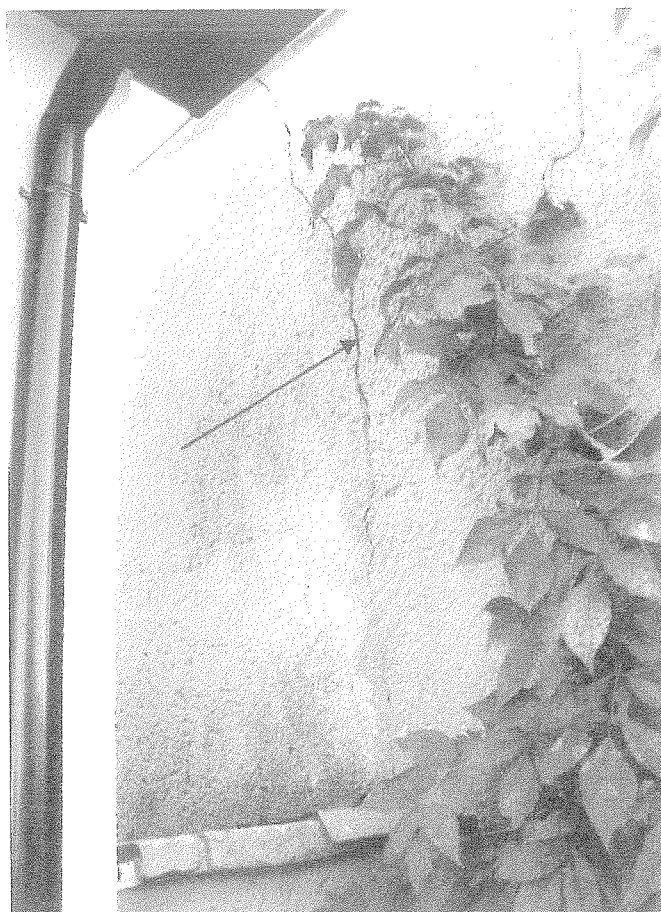
FOT. 6 Pęknięcie ściany podłużnej północnej.

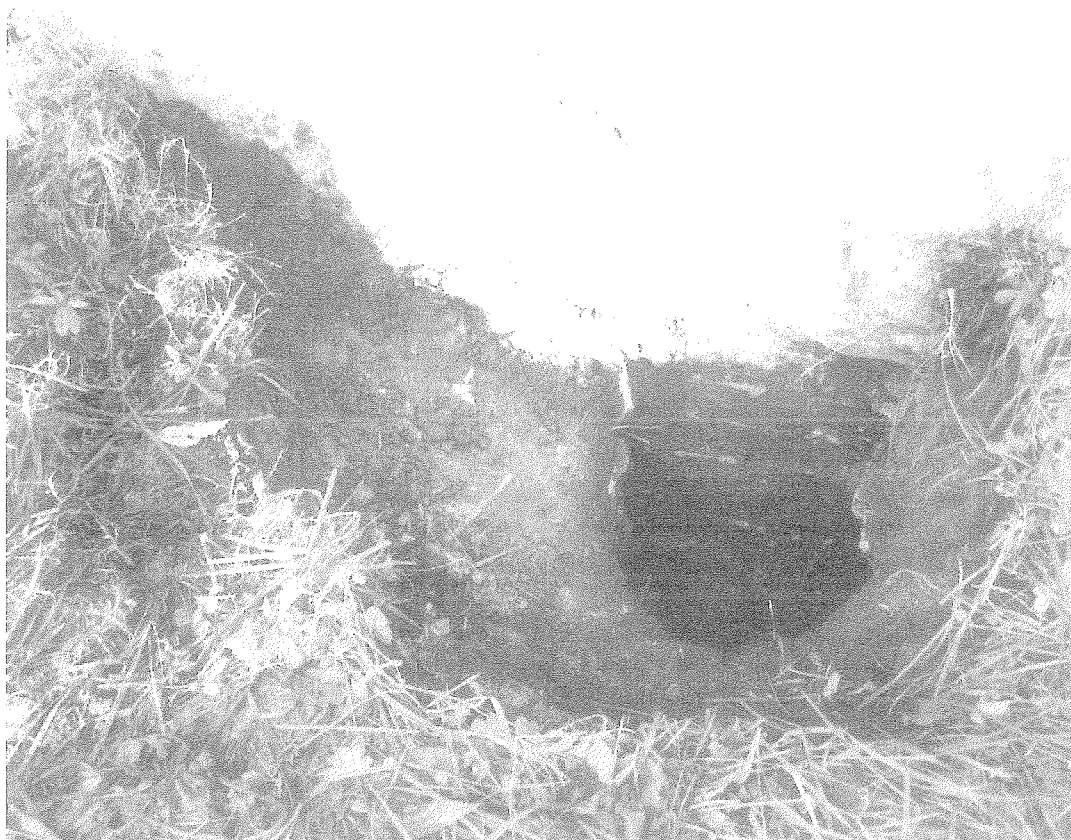
Fundamenty bezpośrednie, w postaci ław z cegły ceramicznej pełnej, na zaprawie cementowej. Poziom posadowienia 0,70 m poniżej poziomu terenu – odkrywka fot. 7. Szerokość ław 0,40 m. Ściana fundamentowa z cegły ceramicznej pełnej, na zaprawie cementowej. Pod ławami znajduje się warstwa gr 10+15 cm wykonana z zagęszczonego gruzu.

Poziom wierzchu posadzki garażu jest usytuowana w stosunku do poziomu terenu istniejącego sąsiadów poniżej 10cm+25cm. Przed wjazdem do garażu usytuowany jest wpust kanalizacji deszczowej, jest to najniższy punkt terenu otaczającego budynek. Wpust kanalizacji deszczowej jest niesprawny (widać stojącą wodę i obecność nieczystości), może to powodować wymywanie i uplastycznienie gruntu pod fundamentem ściany frontowej.

STAN TECHNICZNY FUNDAMENTÓW BUDYNKU OCENIA SIĘ JAKO ZŁY.

FOT. 7 Odkrywanie fundamentów pod ścianą podłużną, południową.

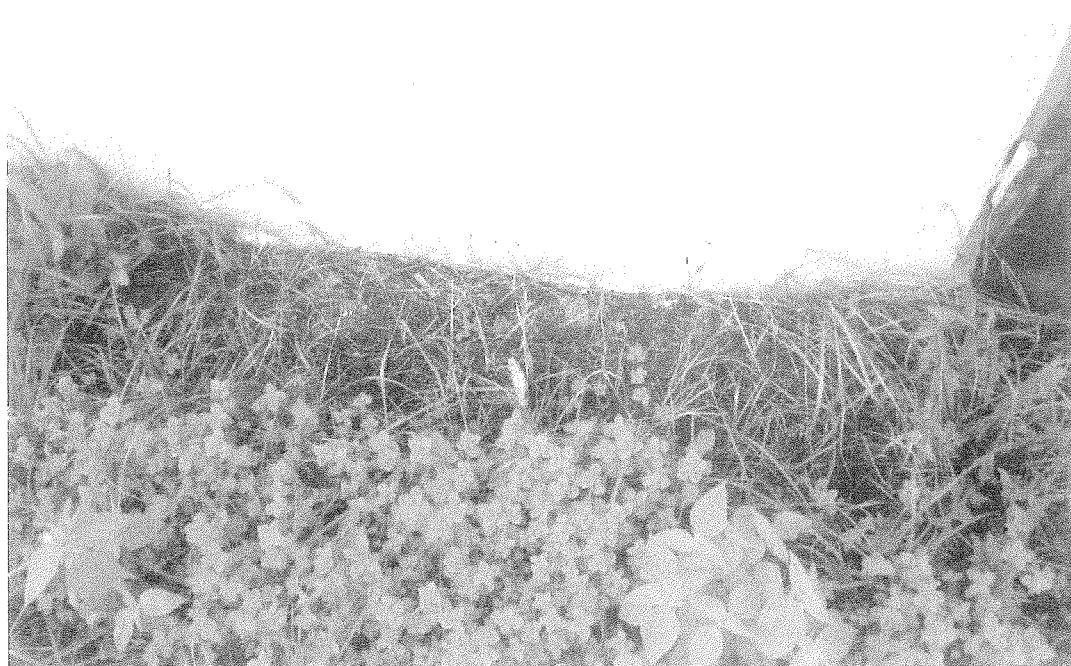
Na zewnątrz, w dolnych partiach muru występują ślady zawilgoceń z łuszczącą się farbą i „spuchniętym” tynkiem – fot. 8, u podstawy ścianki kolankowej występuje zielony nalot, świadczący o rozwijających się glonach.

FOT. 8 Widok zawilgocenia strefy przyziemnej ścian.

- Zabezpieczenie ścian przed kapilarnym podsiąkaniem wody przez założenie opasek poziomych np. metodą elektroiniekcji.
 - Wzmocnienie stropodachu budynku garażowego zgodnie z projektem budowlano-wykonawczym, następnie wykonanie nowego pokrycia

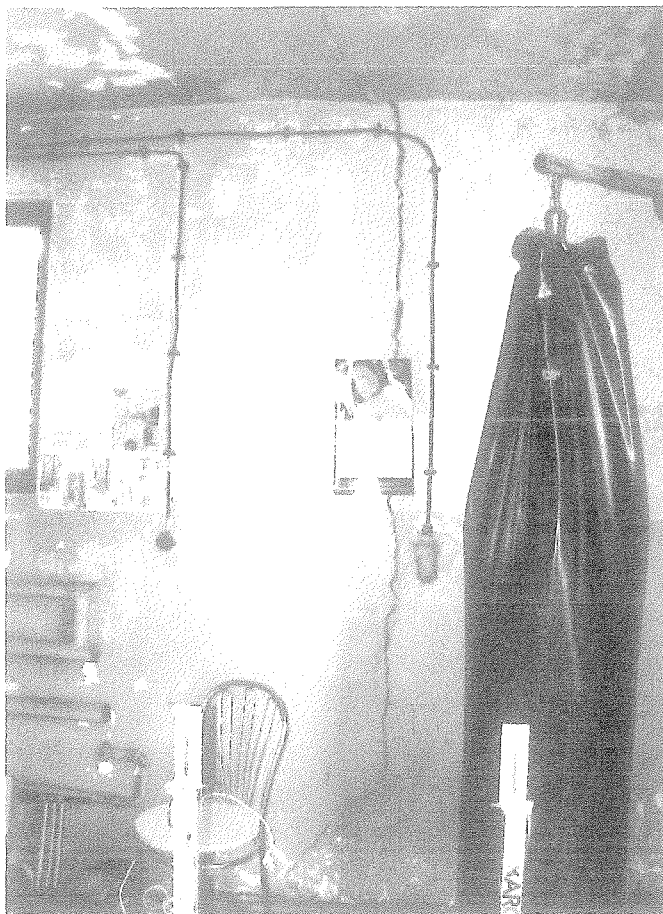
FOT. 9 Pęknięcie ściany podłużnej, południowej od wewnątrz.

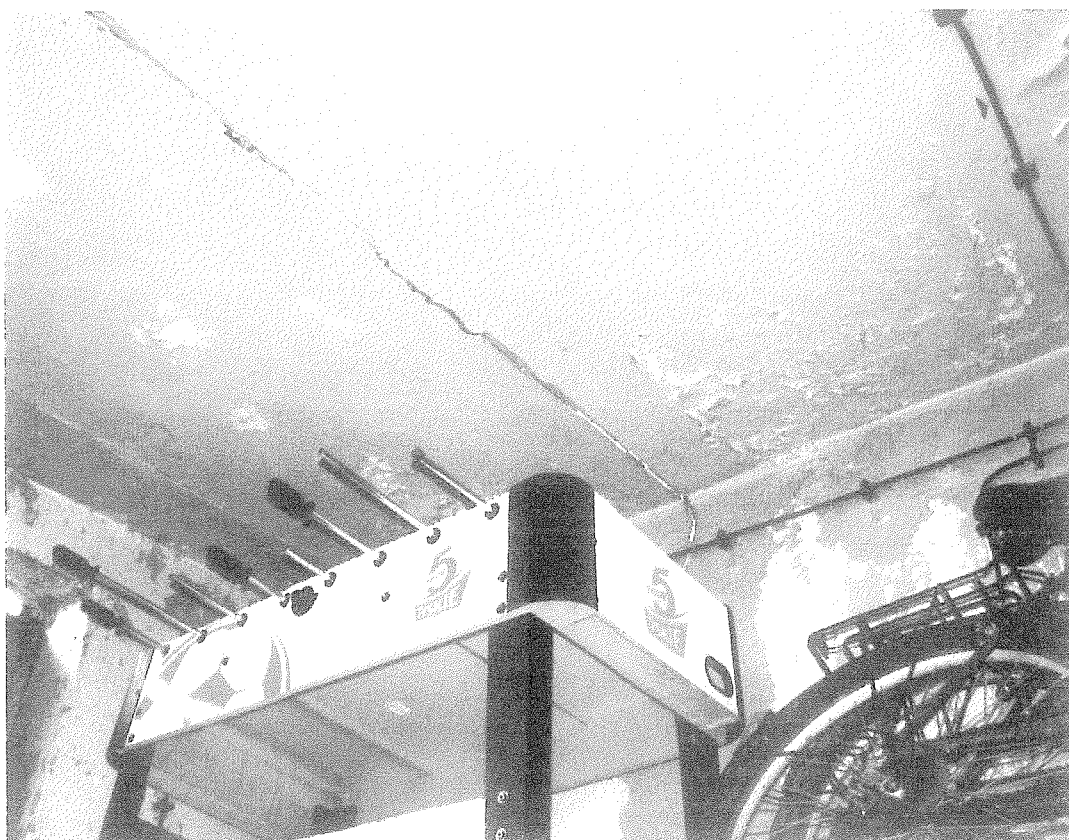
Występuje zarysowanie płyty będące kontynuacją pęknięcia ścian nośnych, podłużnych – fot.10+11. Poza tym w trzech innych przęsłach, występuje zarysowanie dokładnie w połowie rozpiętości przęseł. Część stopek belek stropowych jest odkryta. Przed otynkowaniem nie zamontowano na stopkach siatki „Rabitz”. Skorodowanie sięga około 1,5 mm wysokości stopki belki.

Stan graniczny użytkowania stropu nie jest spełniony. W związku z powyższym, oraz ze zmianą normowych obciążeń śniegiem, oraz zmniejszeniem nośności belek stalowych, spowodowane korozją, konieczne jest wzmocnienie stropodachu zgodnie z projektem budowlano-wykonawczym.

FOT. 10 Pęknięcie stropu.

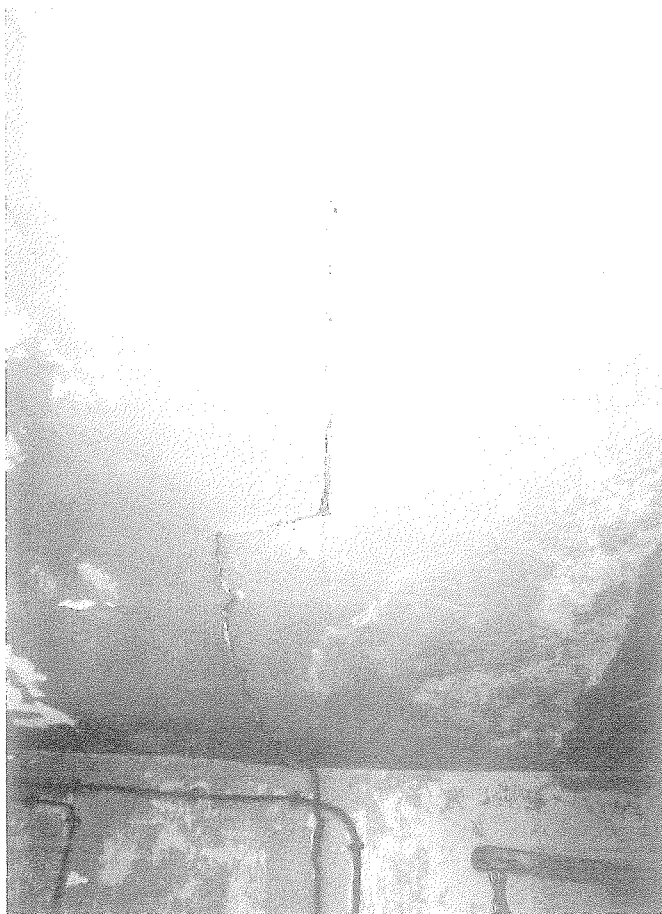
FOT. 11 Pęknięcie stropu.

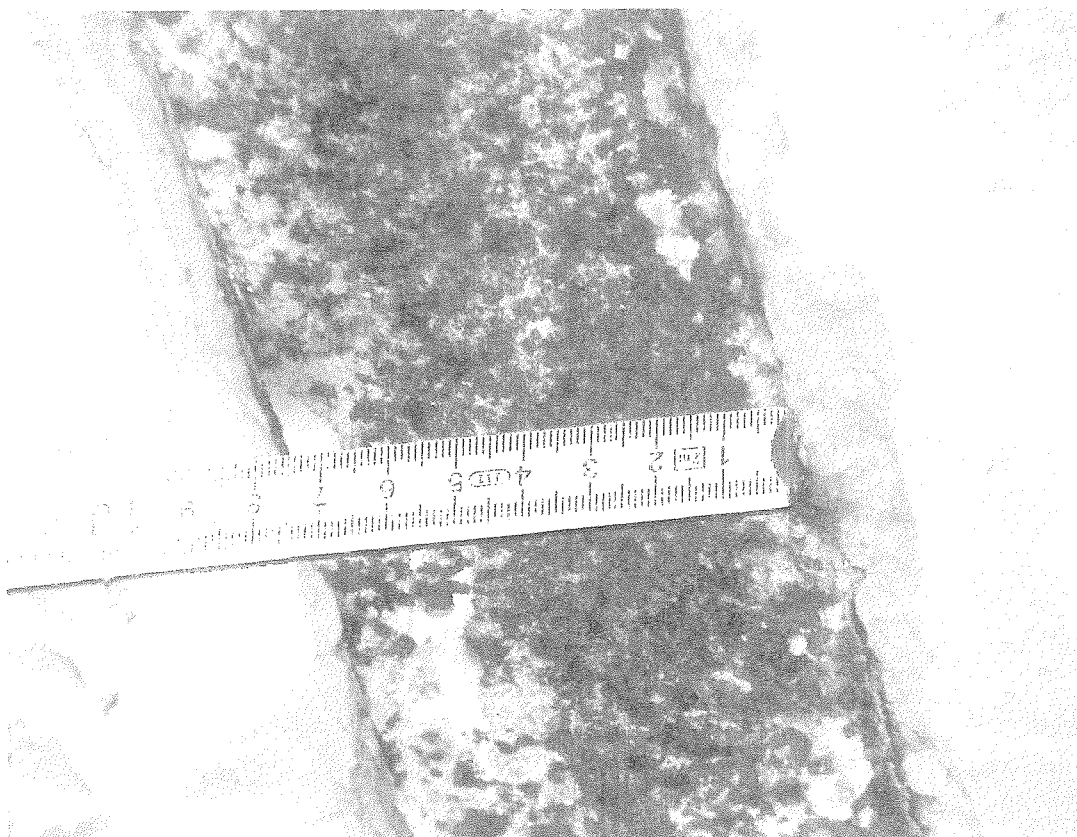
Konstrukcję nośną stropodachu części garażowej stanowi płyta żelbetowa oparta na belkach stalowych I 160 - fot. 12, rozstawionych co około 1,85 m.

STAN TECHNICZNY STROPODACHU CZĘŚCI GARAŻOWEJ BUDYNKU OCENIA SIĘ JAKO ZŁY.
STAN TECHNICZNY STROPODACHU BUDYNKU W CZĘŚCI NAD KOTŁOWNIĄ OCENIA SIĘ JAKO AWARYJNY.

FOT. 12 Widok skorodowanej stopki belki stropodachu budynku garażowego.

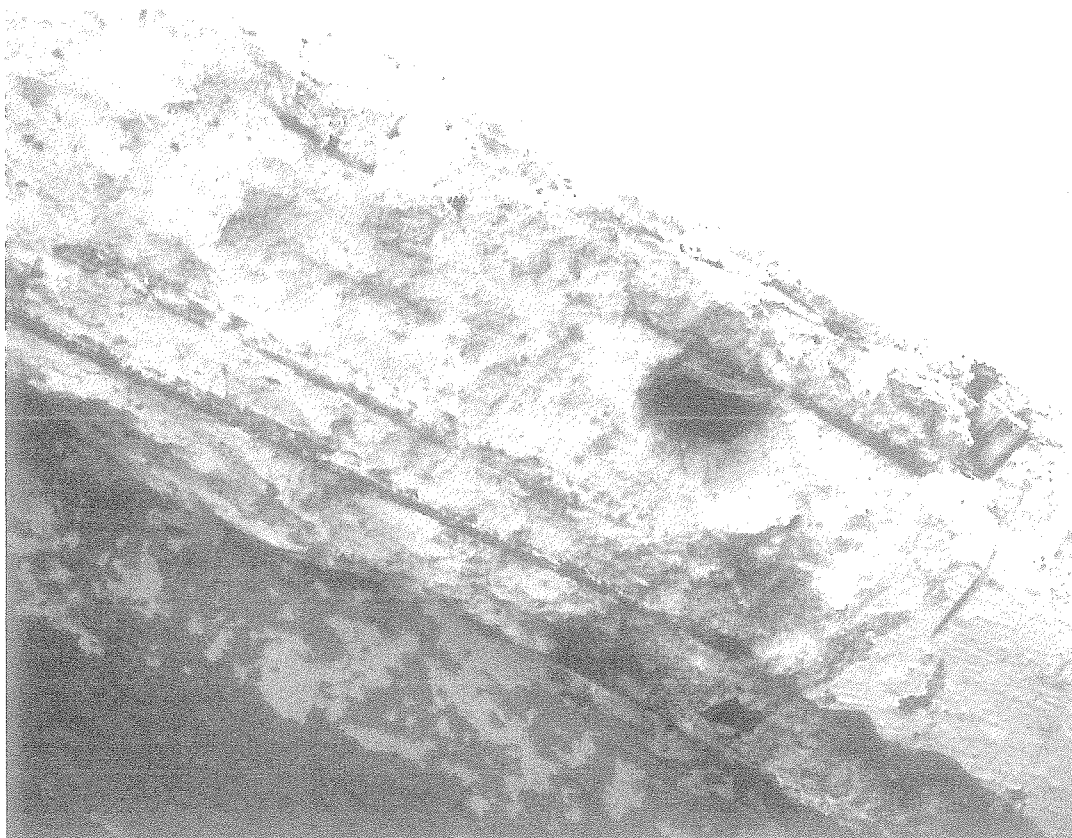
FOT. 13 Uszkodzenia nadproża bramy wjazdowej w ścianie frontowej.

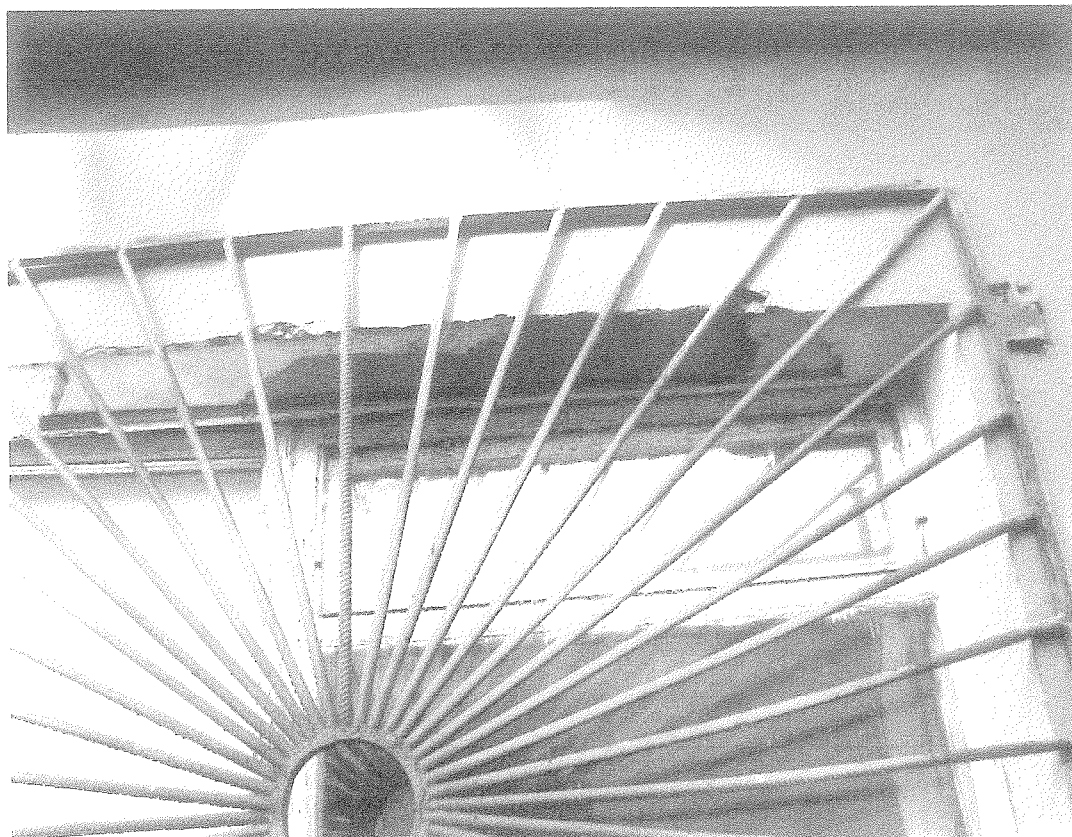
FOT. 14 Uszkodzenia tynku i otuliny nadproży okiennych.

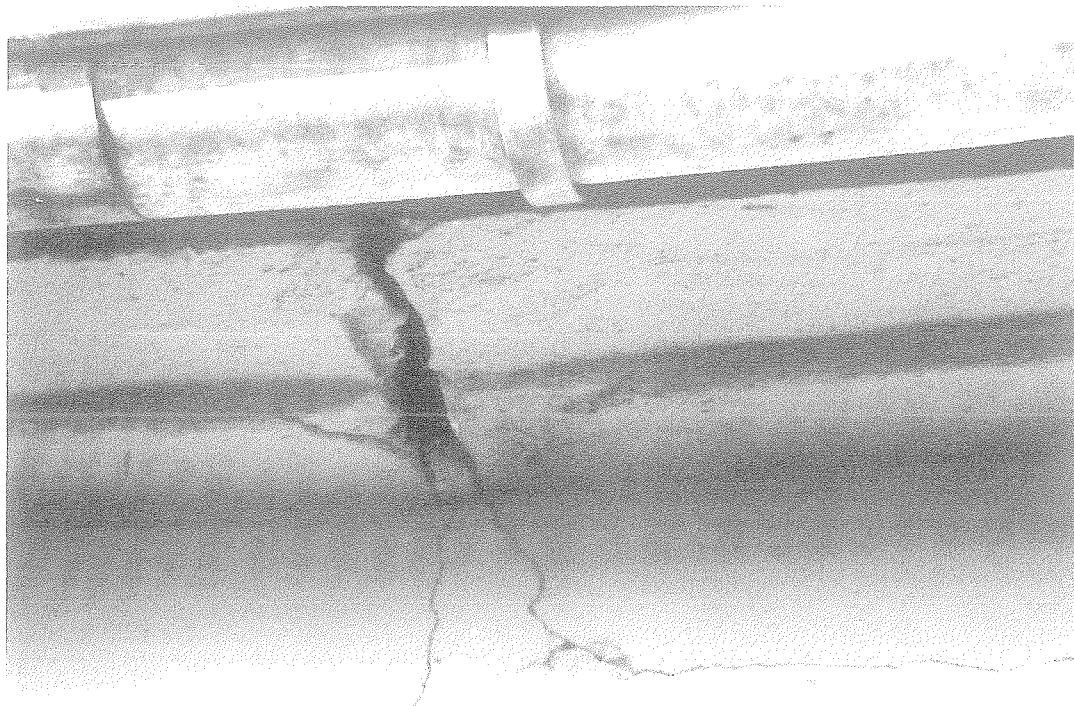
FOT. 15 Pęknięcie gzymsu.

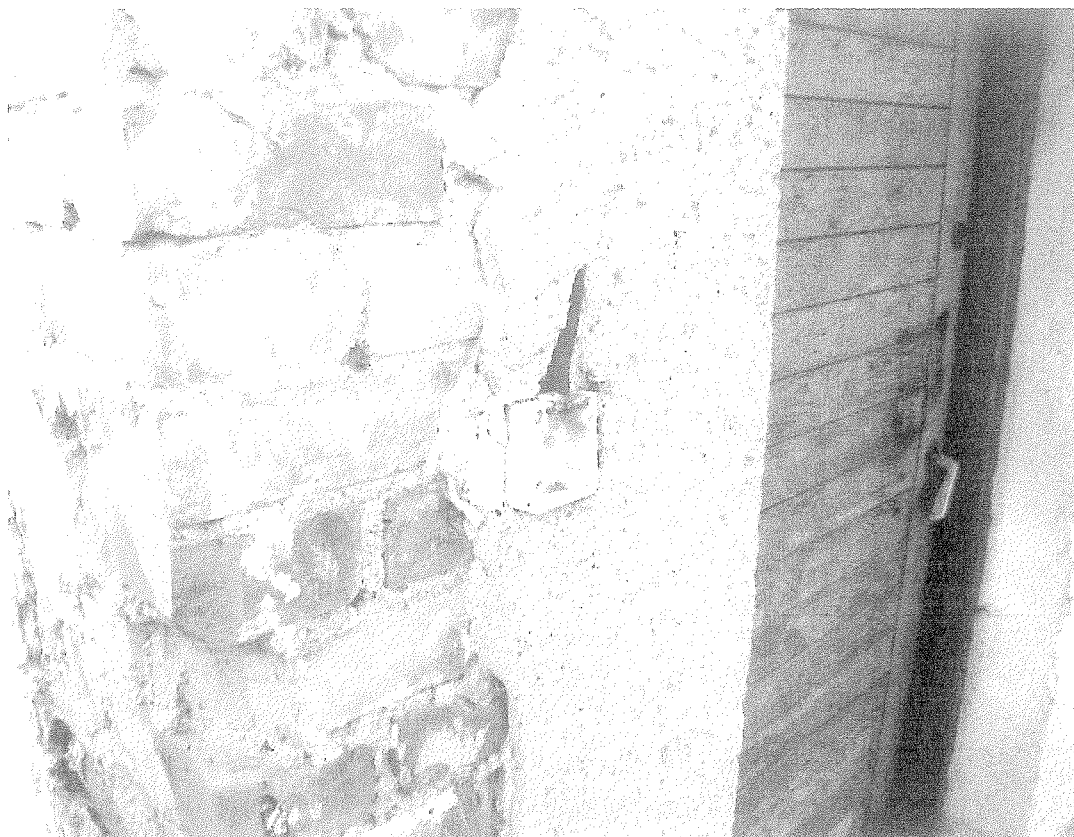
FOT. 16 Wieża. Ubytki tynku.

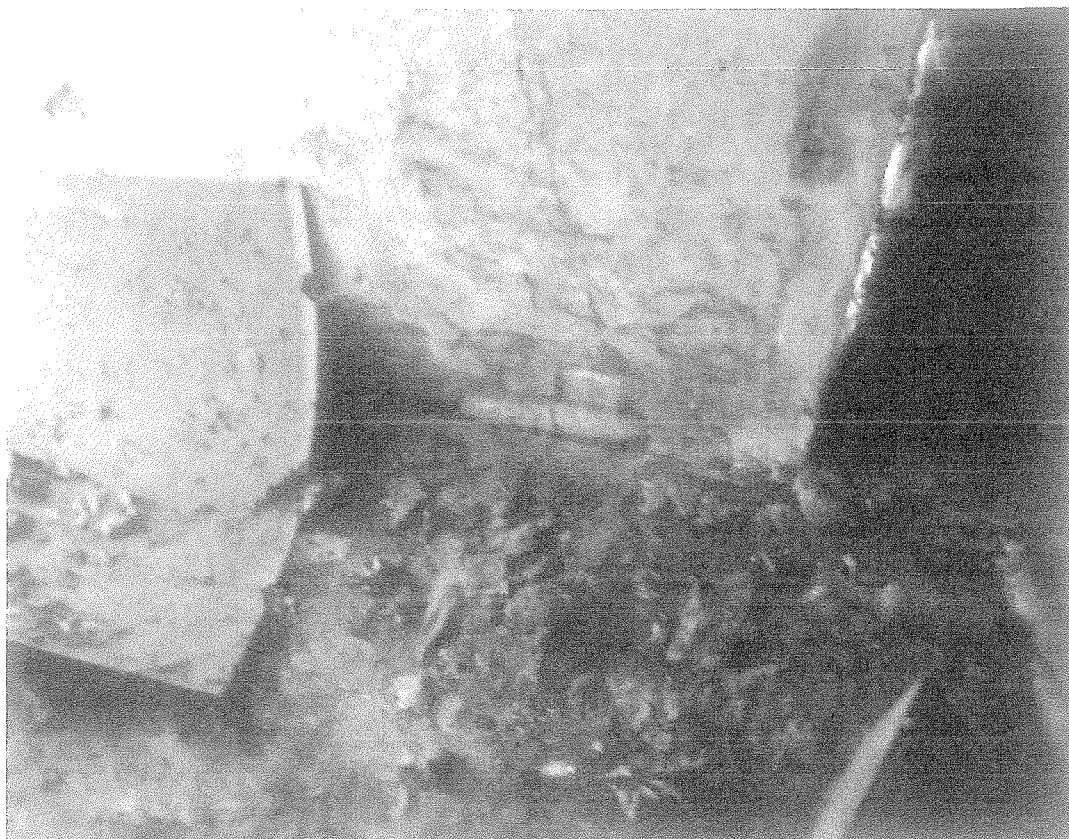
FOT. 17 Wieża. Ubytki tynku zawilgocenie strefy przypodłogowej ścian.

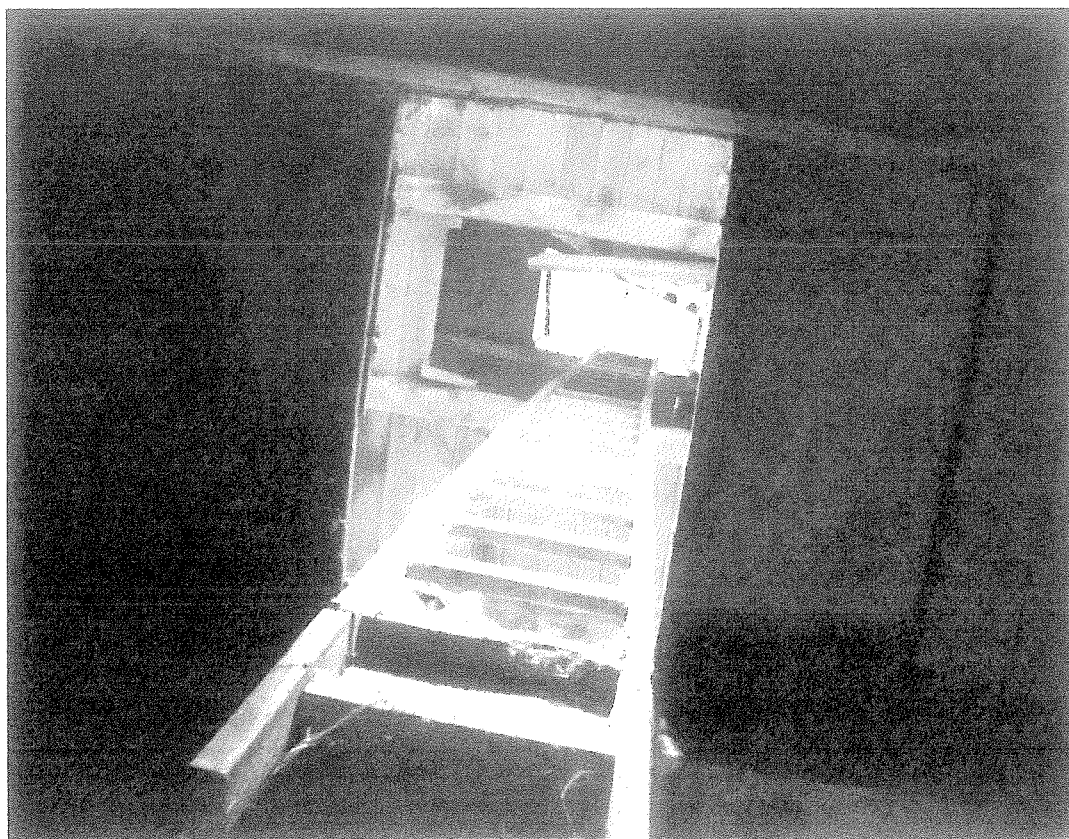
Trzy platformy stropowe wieży wykonane jako strop drewniany z odkrytymi belkami, o wymiarach BxH=16x16 cm i deskowaniem gr. 32mm. W centralnej części stropów wykonane są otwory 1,00x0,50m, przez które prowadzi drabina drewniana o szerokości 0,50 m - fot. 18, 19. Częściowo zdemontowane i uszkodzone barierki, brak innych elementów zabezpieczających komunikację. Obecnie, dla bezpieczeństwa, drabina jest ucięta tuż pod pierwszym stropem. Brak dostępu na stropy. Na belkach stropowych i deskach pierwszej platformy od spodu widoczne zacieki, ślady korozji biologicznej. Można zaobserwować otworki okrągłe o średnicy od 1 do 3 mm. Drewno jest porażone przez owady. Korozja biologiczna elementów konstrukcji dachowej obejmuje większość z nich w stadium czynnym powodując stałe pogarszanie się pracy konstrukcji.

FOT. 18 Wieża. Widok wnętrza.

- Wykonanie ochronnej opaski betonowej dookoła budynku, na min.0,70 m.
 - Elementy drewniane stropu wieży uszkodzone przez korozję biologiczną należy, jeżeli uszkodzenia nie przekraczają 15 % przekroju, oczyścić z nalotu ewentualnie ociosać i wzmocnić przez nadbitki lub odcinkową wymianę uszkodzonych partii. W przeciwnym wypadku wymienić na nowe, lub wzmocnić zgodnie z projektem bud.

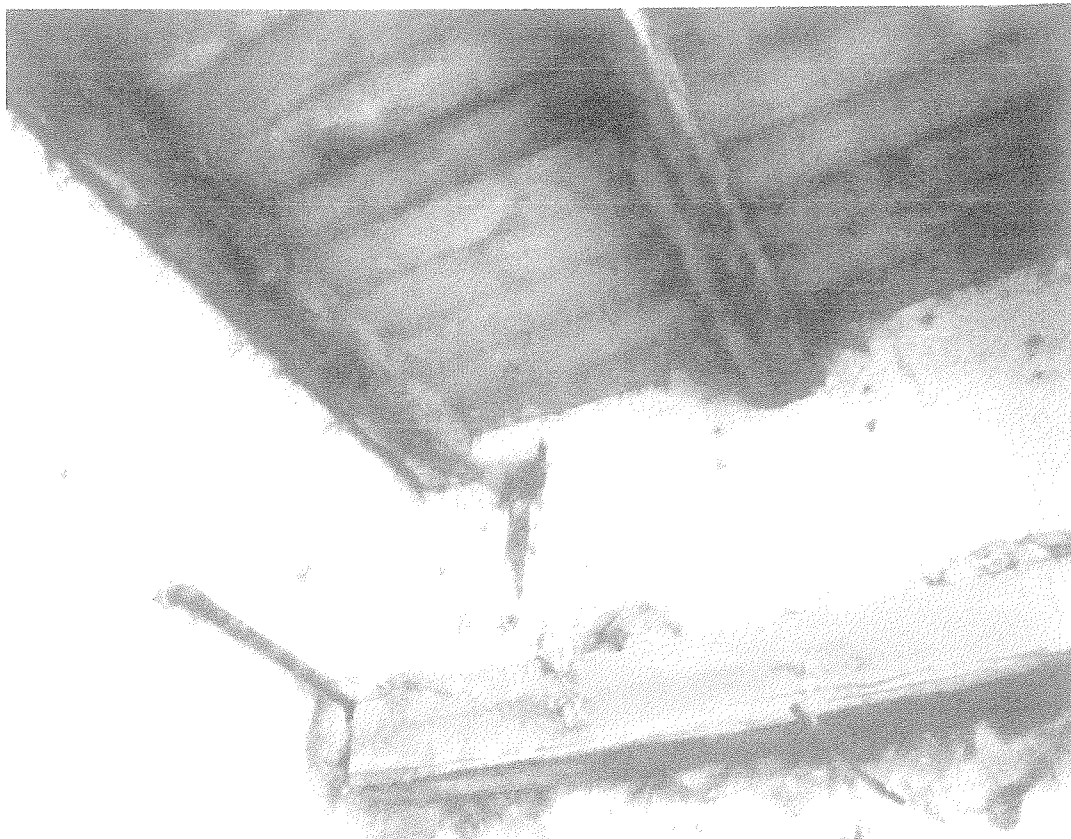
STAN TECHNICZNY STROPU WIEŻY OKREŚLA SIĘ JAKO ŚREDNI.

FOT. 19 Wieża. Strop na poziomie pierwszym. Widoczne zacieki.

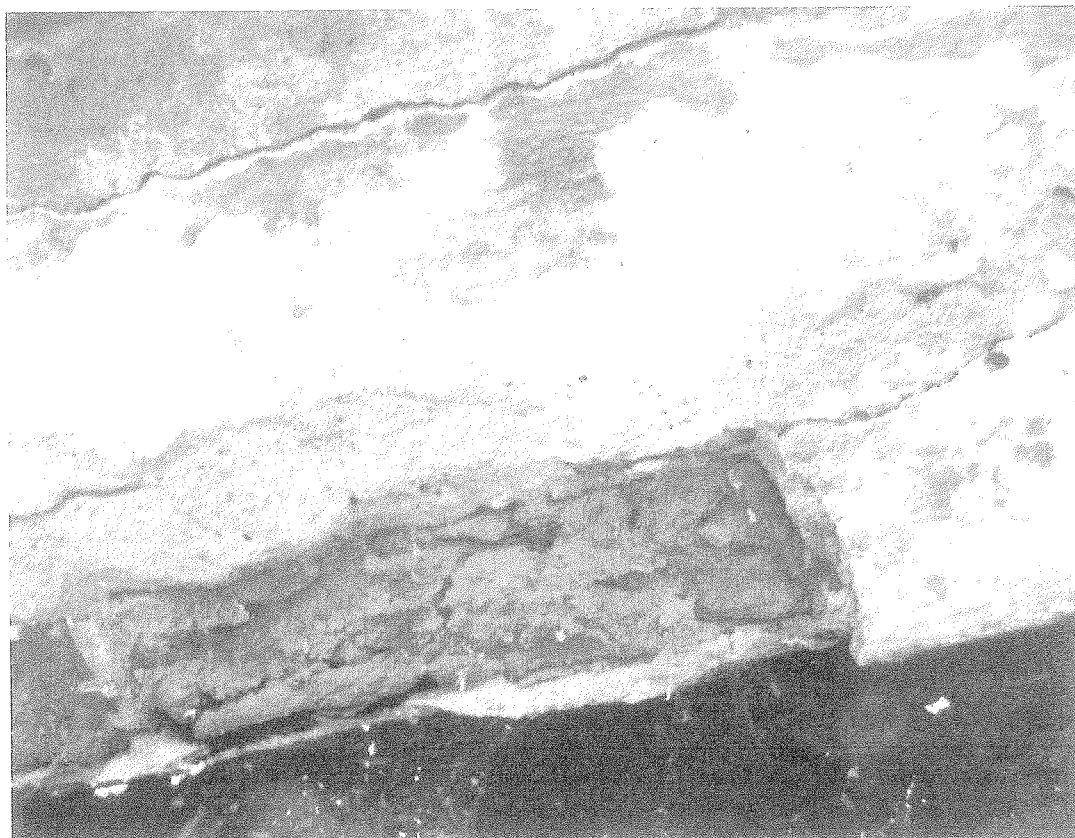
FOT. 20 Nadproże drzwi zewnętrznych do kotłowni. Widoczne skorodowanie cegieł.

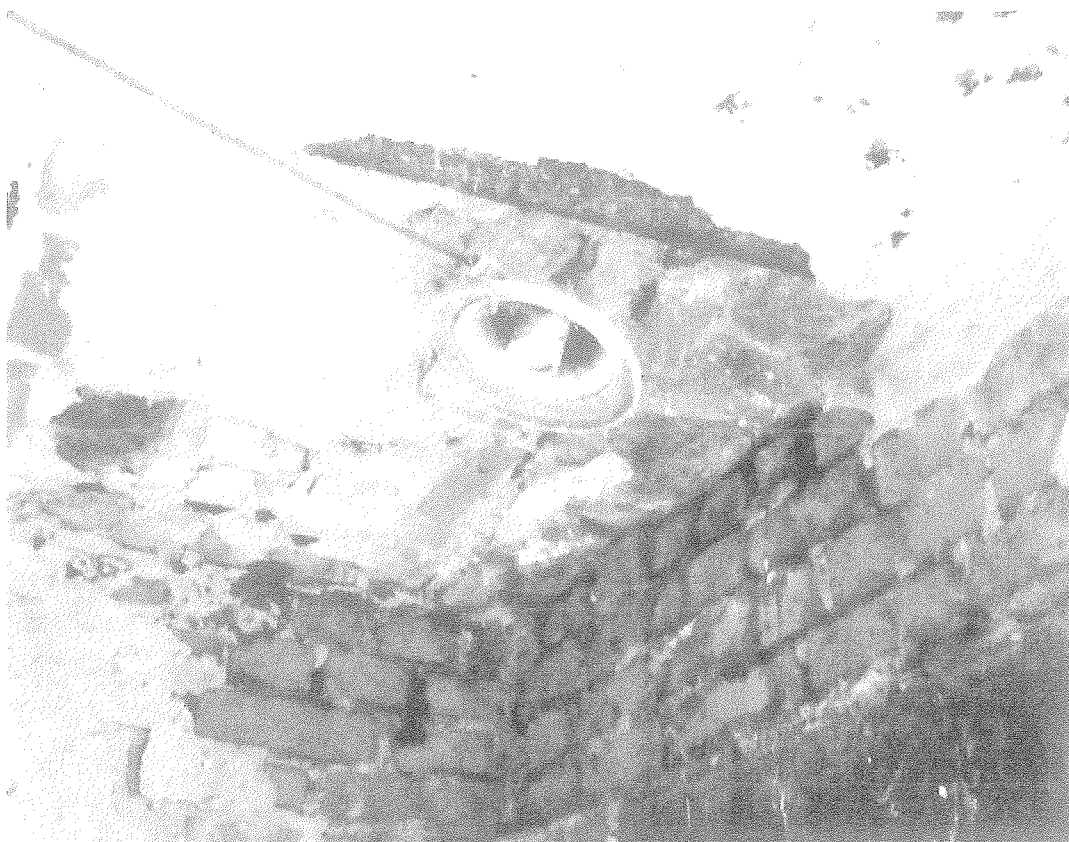
W kotłowni stropodach typu „Kleina”, z cegły ceramicznej pełnej na belkach stalowych. Stropodach z widocznymi śladami stałego zalewania, skorodowane belki stalowe, skorodowane rozpadające się cegły, zwietrzała zaprawa fot. 21+22.

FOT. 21 Kociołnia. Stropodach – płyta „Kleina” na belkach stalowych.

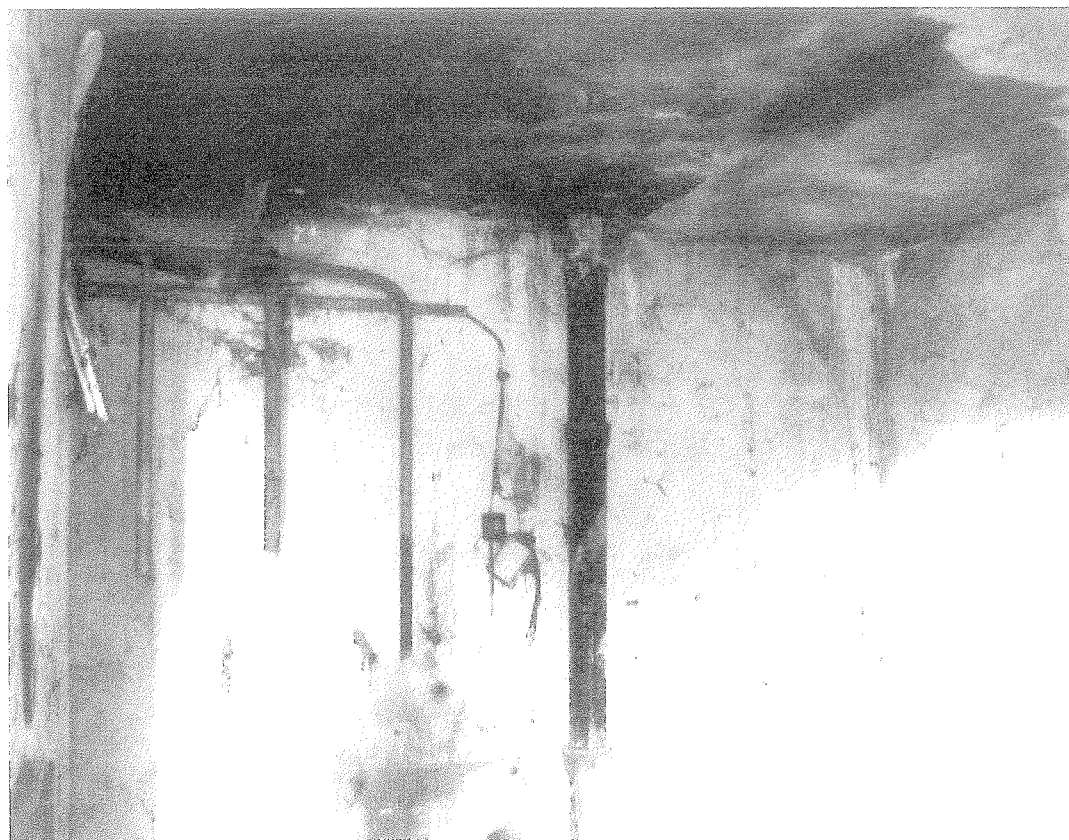
FOT. 22 Kociołnia. Widoczne zacieki na stropodachu i ślad sadzy.
