EKSPERTYZA DENDROLOGICZNA

DOTYCZĄCA STANU ZACHOWANIA (STAN ZDROWOTNY + STATYKA) 79 SZT.
DRZEW Z GATUNKU LIPA SZEROKOLISTNA TWORZĄCYCH JEDNORZĘDOWĄ
DWUSTRONNĄ ALEJĘ W MIEJSCOWOŚCI STOBNO, GMINA KOŁBASKOWO (DZ.
NR EWID. 144, OBRĘB STOBNO)

Data opracowania: marzec 2017 r.

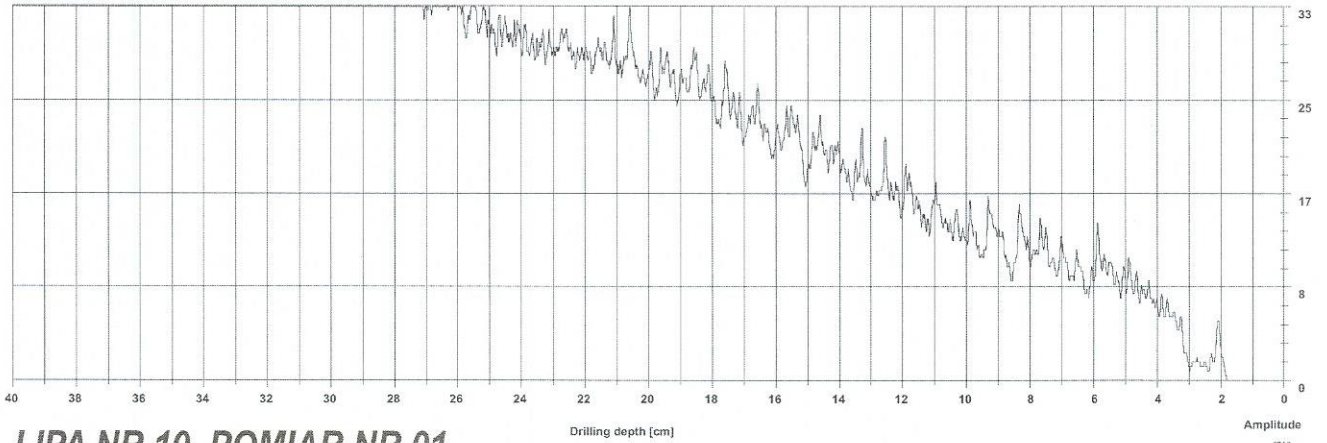
LIPA NR 10, POMIAR NR 01

10.	010	Lipa szerokolistna <i>Tilia platyphyllos</i> Scop.	194			U podstawy pnia UWPK; dł. 0,35 m x szer. 0,16 m; UWD 7x5 cm na wys. 1,1 m	Korona wieloprzewodnikowa (podstawa korony wys. 6 m n.p.g.); pierwszy konar na wys. 3,3 m	II	Z	CS	R1

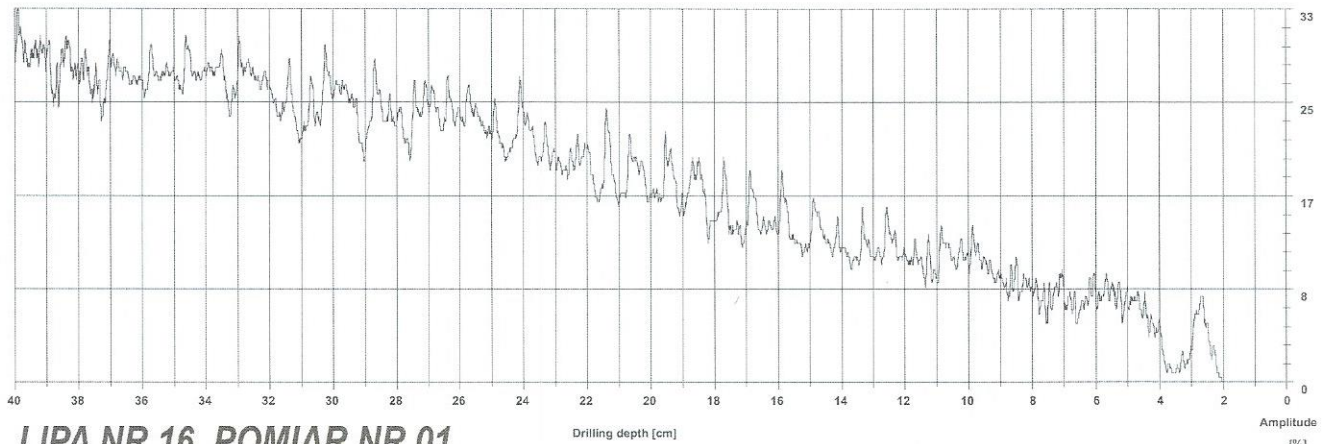
LIPA NR 16, POMIAR NR 01

1	2	3	4	5	6	7	8	9	10	11	12
16.	016	Lipa szerokolistna <i>Tilia platyphyllos</i> Scop.	200			Na wys. 0,6-0,8 m n.p.g. UWD z murszem (0,1-0,25 m szer.)	Korona 4-przewodnikowa, układ kandelabrowy; rozwidlenie na wys. 2,2 m n.p.g.	III	Z	CS; WEx4	R1

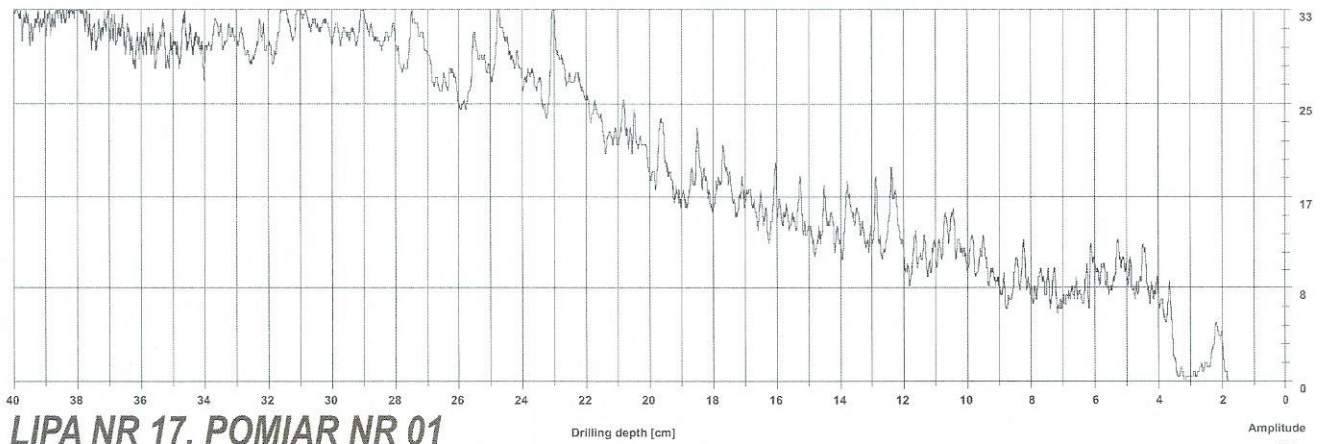
LIPA NR 17, POMIAR NR 01

17.	017	Lipa szerokolistna <i>Tilia platyphyllos</i> Scop.	190			UP (w środku drewno twarde) do wys. 1,55 m i szer. 0,4-0,2 m, powyżej UWK; na wys. 2,1-2,3 m n.p.g. UWD powstały po odcięciu konarze pień pochylony 5°	Podstawa korony na wys. 2,4 m n.p.g.; rozwidlenie konarów pod kątem ostrym	III	Z	CS	R1
PUSTE MIEJSCE W MISIE PO WYWROCIE DRZEWA

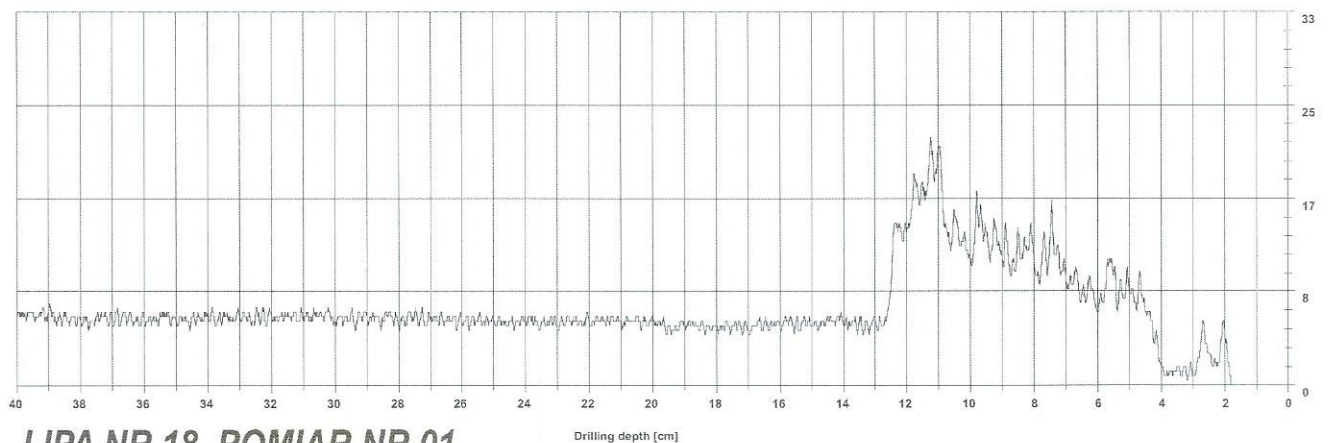
LIPA NR 18, POMIAR NR 01

18.	018	Lipa szerokolistna <i>Tilia platyphyllos</i> Scop.	175			W pniu rozległy UW 0,4x0,16 i głęb. 0,37 m; narosłą rakowe; pień pochylony 7° nad chodnik pieszy	Podstawa korony na wys. 5,3 m n.p.g.; pierwsze rozwidlenie konaru na wys. 2,3 m n.p.g.	II / III	Z	CS	Pień w kamiennej misie; R1

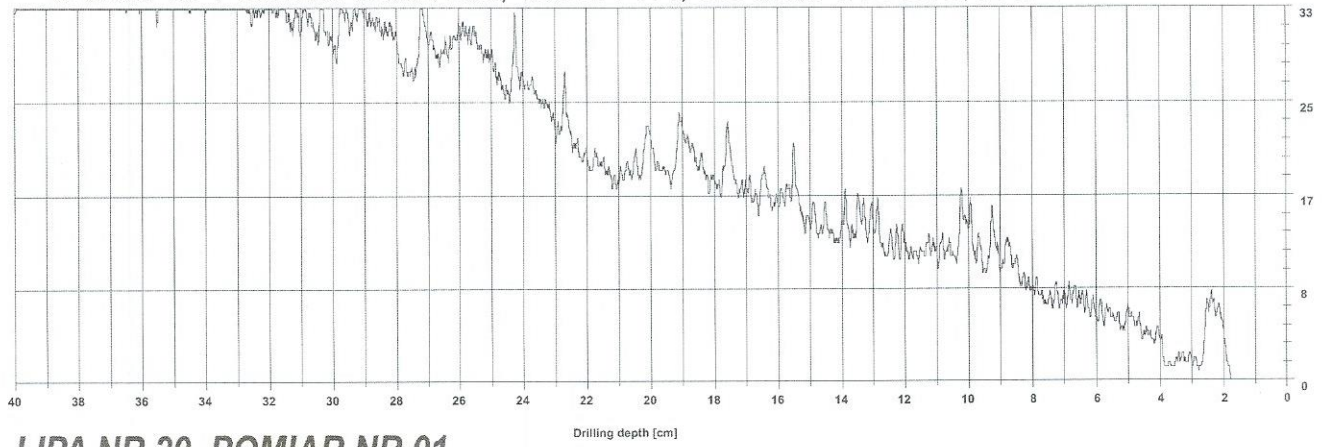
LIPA NR 20, POMIAR NR 01

20.	020	Lipa szerokolistna <i>Tilia platyphyllos</i> Scop.	158			guzowate narosłą rakowe na wys. 0,9-1,3 m n.p.g.; zablizniony UP szer. 10 cm	Korona 2-przewodnikowa; rozwidlenie na wys. 2,6 m n.p.g.	III	Z	CS, CK	Pień w kamiennej misie R1

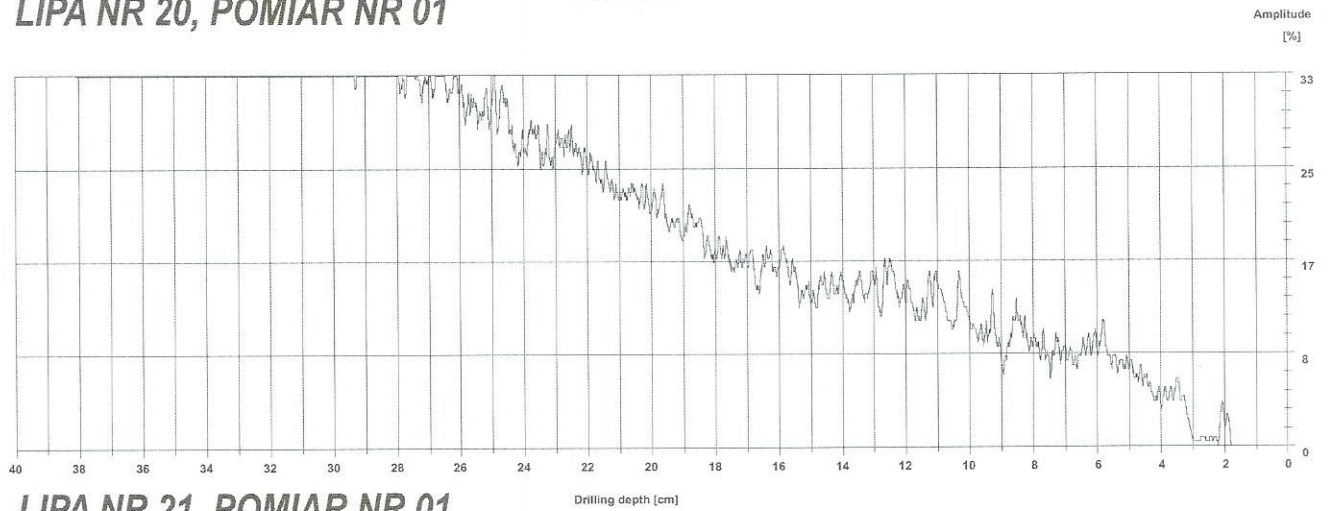
LIPA NR 21, POMIAR NR 01

21.	021	Lipa szerokolistna <i>Tilia platyphyllos</i> Scop.	162			Pień bez widocznych zewnętrznie ubytków, pień pochylony 7° nad chodnik	Podstawa korony na wys. 6,0 m n.p.g.; 1 konar na wys. 2,8 m n.p.g.	III	Z	CS, CK	Pień w kamiennej misie R1

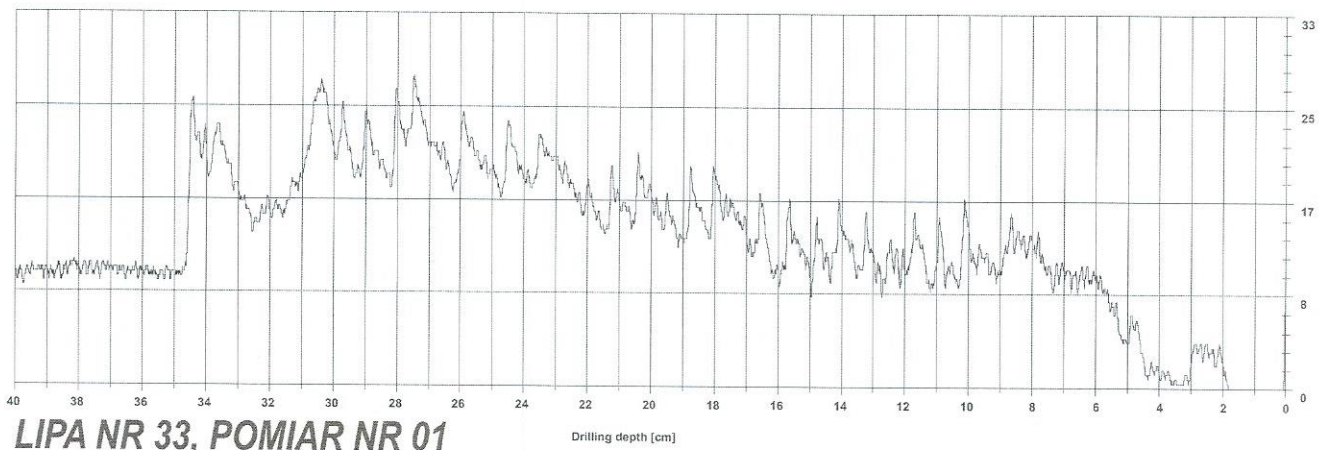
LIPA NR 33, POMIAR NR 01

33.	033	Lipa szerokolistna <i>Tilia platyphyllos</i> Scop.	144			pień	przewodnik odlamany Korona częściowo zdeformowana, podstawa korony na wys. 5 m n.p.g.; piasie gniazdo	II	Z	CS, CK	Uszkodzenia misy R1, R2
34	034	Lipa szerokolistna <i>Tilia platyphyllos</i> Scop.	195			Od strony zachodniej (jezdni) rozległy UWD (dl. 1,03 x szer. 0,2m) od wys. 0,3m do 1,4 m n.p.g.; przechodzący w UWK	Korona wieloprzewodnikowa (wiele równorzędnych przewodników); podstawa korony na wys. 5,5 m n.p.g.; 5 stanowisk jemioly pospolitej	III	Z	CS, CK	Uszkodzenia misy
35	035	Lipa szerokolistna <i>Tilia platyphyllos</i> Scop.	166			Pień wykrzywiony w stronę chodnika od wys. 2,3 m n.p.g.; od strony jezdni UWR po oderwanym konarze	Podstawa korony na wys. 4,1 m n.p.g.	III	Z	CS, CK	R1
DRUGI RZĄD DRZEW - PRAWA STRONA OD GŁÓWNEJ ULICY Z KOŚCIOŁEM											
36	036	Lipa szerokolistna <i>Tilia platyphyllos</i> Scop.	142	14		Od strony wschodniej (jezdni) rozległy UWR od podstawy pnia do wys. 3,6 m n.p.g.; szer. 0,2 m, zablizniony; u podstawy pień rozszerzony "rozlany"	Podstawa korony na wys. 5 m; ślady wykonywania wcześniejszych silnych cięć redukcyjnych konarów	III	Z	CS, CK
