INWENTARYZACJA DENDROLOGICZNA Z GOSPODARKĄ DRZEWOSTANEM

Obiekt	dz. nr 25/2 dr (na poziomie działek nr 30/7, 31/1, 31/2) obr. Karwowo	
Inwestor	Przedsiębiorstwo Gospodarki Komunalnej w Kołbaskowie Samorządowy Zakład Budżetowy 72-001 Kołbaskowo, Rosówek 16	
Opracowała	dr Joanna Szydłowska	Podpis

Miejscowość, data	Szczecin, marzec 2013 r.

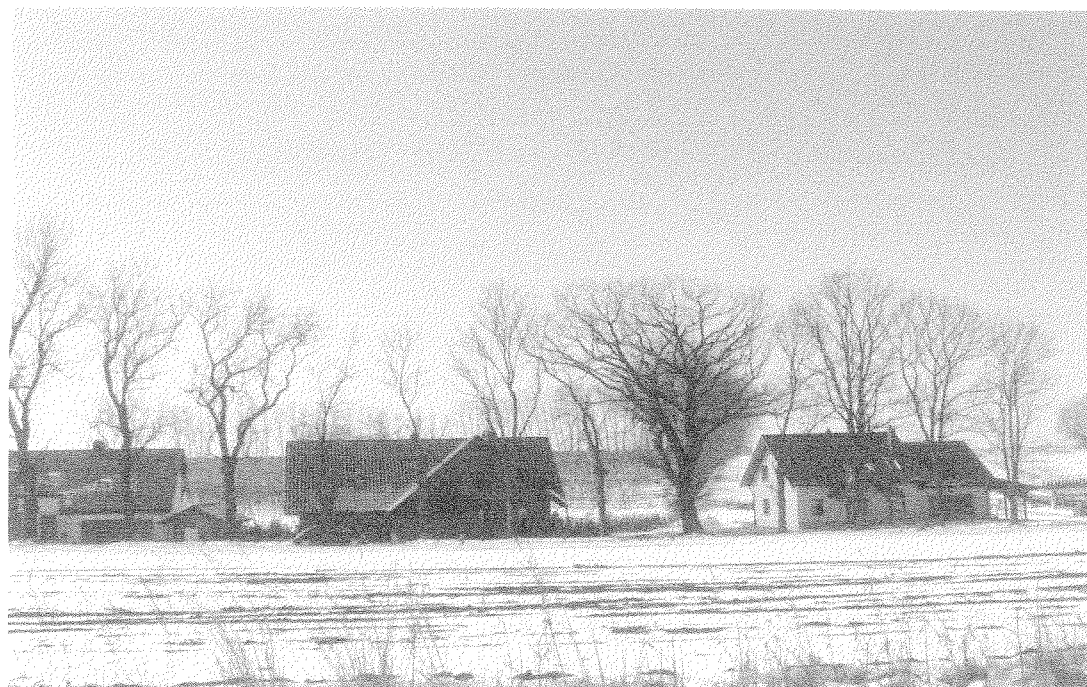
Fot. 1. Drzewa o nr 1 - 12

L.p.	Gatunek	Obwód [m] pnia na wys. 130 cm	Wysokość [m]	Zasięg korony [m]	Zdrowotność	Zalecenia
1.	Jesion wyniosły (<i>Fraxinus excelsior</i> L.)	1,42	18,0	9,0	Stan zdrowotny dobry	Do przycięcia odrosty korzeniowe

2.	Jesion wyniosły (<i>Fraxinus excelsior</i> L.)	1,77	20,0	12,0	Stan zdrowotny średni. Występuje do 5 drobnych posuszy, jeden wiatroform, przy postawie pnia – ubytek kory oraz podłużna dziupla (powstała najprawdopodobniej w miejscu blizny po wycięciu konaru) do 0,4 m wysokości.	Oczyścić z posuszu i wiatroformów.

3.	Dąb szypułkowy (<i>Quercus robur</i>)	2,57	25,0	17,0	Stan zdrowotny średni. Korona koliduje z sąsiednimi drzewami. Występuje ponad 10 drobnych posuszy	Oczyścić z posuszu.

4.	Jesion wyniosły (<i>Fraxinus excelsior</i> L.)	1,43	18,0	9,0	Stan zdrowotny średni. Występują pojedyncze posusze. Korona koliduje z sąsiednimi drzewami. Wygląd rachityczny, wąska, rzadka korona.	Oczyścić z posuszu.

5.	Dąb szypułkowy (<i>Quercus robur</i>)	3,56	25,0	20,0	Stan zdrowotny średni. Występuje ponad 10 drobnych posuszy. Korona bardzo rozłożysta, konary przycinane. Ubytek kory od podstawy pnia do 0,7m wysokości.	Oczyścić z posuszu. Oczyścić i zabezpieczyć ubytek kory.

6.	Jesion wyniosły (<i>Fraxinus excelsior</i> L.)	1,47	18,0	6,0	Stan zdrowotny średni. Korona koliduje z sąsiednim drzewem. Występuje do 5 drobnych posuszy. Rośnie pod okapem.	Przyciąć gałęzie od podstawy pnia do pierwszego konaru. Oczyścić z posuszu.

L.p.	Gatunek	Obwód [m] pnia na wys. 130 cm	Wysokość [m]	Zasięg korony [m]	Zdrowotność	Zalecenia
7.	Jesion wyniosły (<i>Fraxinus excelsior</i> L.)	1,68	25,0	7,0	Stan zdrowotny dobry. Występuje do 5 drobnych posuszy. Wrosnięta siatka ogrodzeniowa od podstawy pnia do 1,2 m wys. (od strony południowo-zachodniej).	Oczyścić z posuzu. Wyciąć siatkę ogrodzeniową nie uszkadzając kory, w przypadku uszkodzenia – zabezpieczyć ranę.

8.	Jesion wyniosły (<i>Fraxinus excelsior</i> L.)	1,39	18,0	7,0	Stan zdrowotny średni. Wygląd rachityczny, wąska, rzadka korona.	Przyciąć gałęzie od podstawy pnia do pierwszego konaru.

9.	Jesion wyniosły (<i>Fraxinus excelsior</i> L.)	1,60	18,0	7,0	Stan zdrowotny średni. Występują pojedyncze drobne posusze. Wygląd rachityczny, wąska, rzadka korona.	Przyciąć gałęzie od podstawy pnia do pierwszego konaru. Oczyścić z posuzu.

10.	Jesion wyniosły (<i>Fraxinus excelsior</i> L.)	2,14	25,0	12,0	Stan zdrowotny dobry. Występuje do drobnych 5 posuszy.	Oczyścić z posuzu.
11.	Jesion wyniosły (<i>Fraxinus excelsior</i> L.)	1,84	28,0	17,0	Stan zdrowotny dobry. Występuje do drobnych 5 posuszy.	Oczyścić z posuzu.

12.	Dąb szypułkowy (<i>Quercus robur</i>)	19,0	3,0	1,5	Stan zdrowotny dobry.	-
13.	Jesion wyniosły (<i>Fraxinus excelsior</i> L.)	2,33	35,0	13,0	Stan zdrowotny dobry. Występuje do 5 drobnych posuszy i jeden wiatrołom.	Oczyścić z posuzu i wiatrołomów.

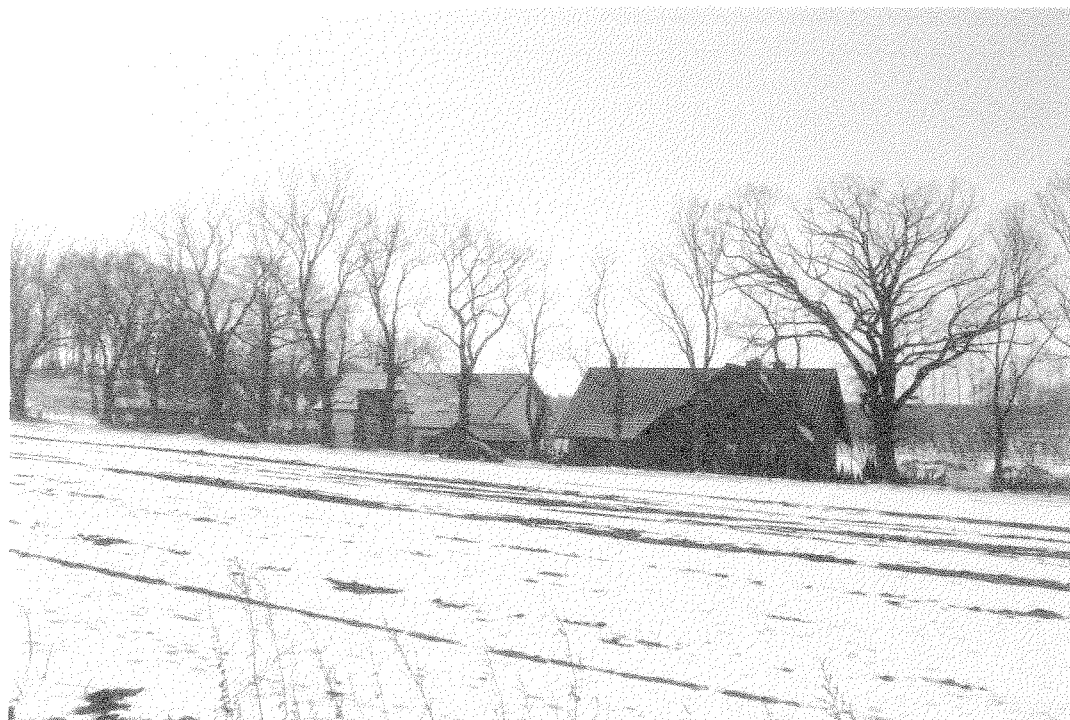
Fot.2. Drzewa o nr 4 - 19

14.	Jesion wyniosły (<i>Fraxinus excelsior</i> L.)	1,65	28,0	6,0	Stan zdrowotny dobry. Występuje do 5 drobnych posuszy i dwa wiatrołomy.	Oczyścić z posuzu i wiatrołomów.

15.	Jesion wyniosły (<i>Fraxinus excelsior</i> L.)	3,20	30,0	20,0	Stan zdrowotny dobry. Występuje do 5 drobnych posuszy.	Przyciąć gałęzie od podstawy pnia do pierwszego konaru. Oczyścić z posuzu.

L.p.	Gatunek	Obwód [m] pnia na wys. 130 cm	Wysokość [m]	Zasięg korony [m]	Zdrowotność	Zalecenia
16.	Jesion wyniosły (<i>Fraxinus excelsior</i> L.)	1,96	20,0	10,0	Ok. 10 drobnych posuszy oraz 1 konar uschnięty. Wrosnięta siatka ogrodzeniowa od podstawy pnia do 1,2 m wys. (od strony południowo-zachodniej). Rośnie pod okapem. Stan zdrowotny średni.	Oczyścić z posuszu i wiatrolomów. Wyciąć siatkę ogrodzeniową nie uszkadzając kory, w przypadku uszkodzenia – zabezpieczyć ranę.

17.	Jesion wyniosły (<i>Fraxinus excelsior</i> L.)	2,25	20,0	10,0	Stan zdrowotny dobry. Występuje do 5 drobnych posuszy. Wrosnięta siatka ogrodzeniowa od podstawy pnia do 1,2 m wys. (od strony południowo-zachodniej). Rośnie pod okapem. Stan zdrowotny średni.	Przyciąć gałęzie od podstawy pnia do pierwszego konaru. Oczyścić z posuszu. Wyciąć siatkę ogrodzeniową nie uszkadzając kory, w przypadku uszkodzenia – zabezpieczyć ranę.

18.	Jesion wyniosły (<i>Fraxinus excelsior</i> L.)	3,03	25,0	15,0	Stan zdrowotny dobry.	Przyciąć gałęzie od podstawy pnia do pierwszego konaru.
19.	Dąb szypułkowy (<i>Quercus robur</i>)	-	4,0	-	Stan zdrowotny dobry. Drzewo silnie, nisko rozgałęzione.	Powierzchnia 15 m ²
